XII Simposio Iberoamericano sobre planificación de sistemas de abastecimiento y drenaje

“TRABAJOS PREVENTIVOS PARA EVITAR LA INUNDACIÓN DEL CENTRO DE PÁTZCUARO, MICHOACÁN A CAUSA DE TAPONAMIENTOS POR BASURA DEL CAUCE DEL RÍO GUAN”

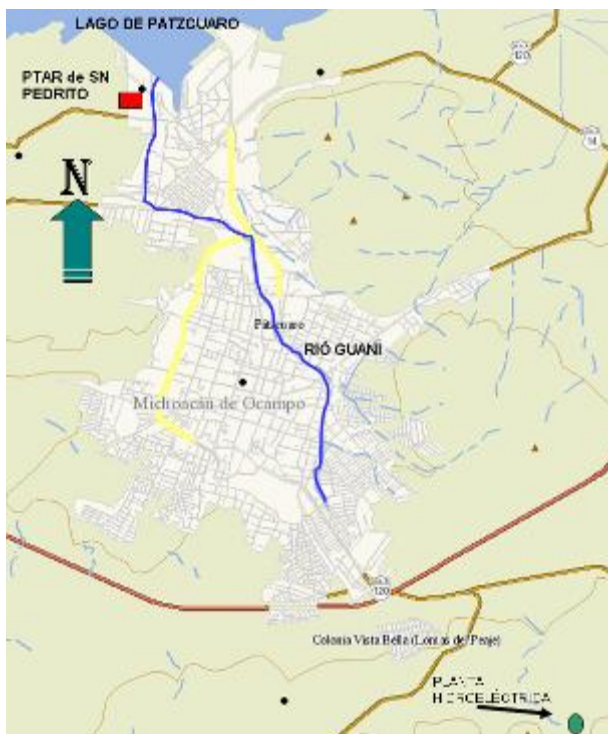
Figura 2.- Hidrografía de la microcuenca del río Guan.

El río Guan se origina al sureste de la ciudad de Pátzcuaro, en la meseta de San José. Su trayectoria es de aproximadamente 7.5 kilómetros hacia el norte, cruzando la mancha urbana de la localidad de Pátzcuaro, hasta su desembocadura en el lago. Su microcuenca de captación tiene un área aproximada de 25 kilómetros cuadrados, comprendida totalmente dentro del municipio de Pátzcuaro. En la figura 2, se muestra el río Guan, y se puede observar el crecimiento de la mancha urbana hacia la zona Este y Sur de la ciudad de Pátzcuaro.

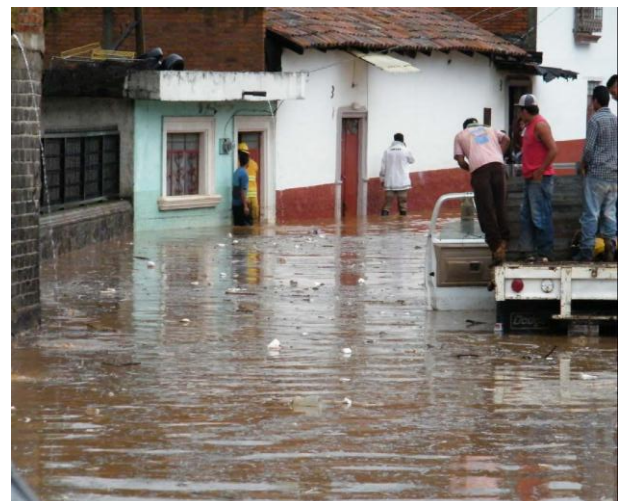
- Asentamientos humanos sobre el propio cauce.
- Descargas de agua residuales sin ningún tipo de tratamiento.
- Descarga de residuos sólidos y propagación de plagas.
- Reducción de área hidráulica y taponamiento, provocando inundaciones (ver fotografía 1).
- Encharcamiento, malos olores y focos de infección.
- Insuficiente infraestructura (captación, conducción y tratamiento) para saneamiento de aguas residuales.
- Falta de programas de concientización ambiental hacia la población.
- Falta de autoridad para castigar a quienes no respeten las leyes ambientales.

Fotografía 1.- Taponamiento en secciones del río e inundaciones en zonas bajas.

- Mantenimiento correctivo a los equipos de fuerza de los diversos módulos de la PTAR San Pedrito a fin de operar a capacidad plena, dado que se operaba al 40% de su capacidad.
- Desyerbe y limpieza en las laderas, como en el cauce y sitios especiales, en el río Guan a lo largo de 6.6 km., a fin de evitar taponamientos e inundaciones.

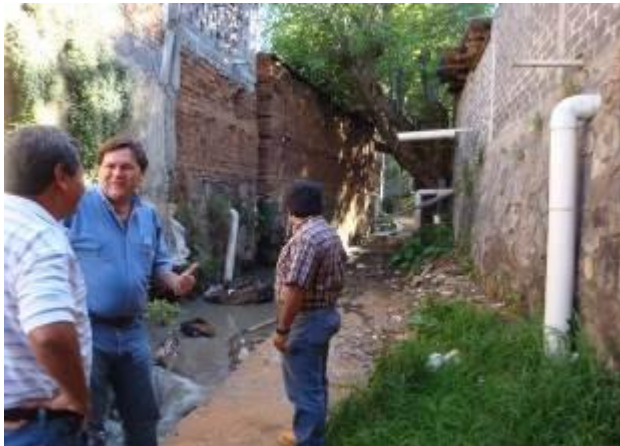
En la primera acción se elaboró un levantamiento topográfico del cauce del Río en aproximadamente 7.6 km (se cuenta con plano general, planos de secciones transversales y de perfil a detalle, todos en plataforma AutoCAD), se identificaron y especifican 27 sitios especiales (puentes, alcantarillas y confluencias), se ubicaron 251 descargas de aguas residuales a cielo abierto (fotografía 2) sobre el cauce del río Guan y se jerarquizaron por el volumen vertido al cauce.

Fotografía 2.- Descargas de aguas residuales domiciliarias al cauce del río.

Se identificó colector de 24" y 30" de diámetro encofrado de aproximadamente 2.6 km que conduce una parte del caudal hacia la PTAR de San Pedrito. Con base en estos trabajos se seleccionó y realizó la interconexión hacia el colector encofrado de 9 descargas prioritarias de agua residual, incrementando con ello el volumen conducido hacia la PTAR de San Pedrito, incrementando de 40 a 100 l/s, aprovechando así la capacidad plena de la PTAR.

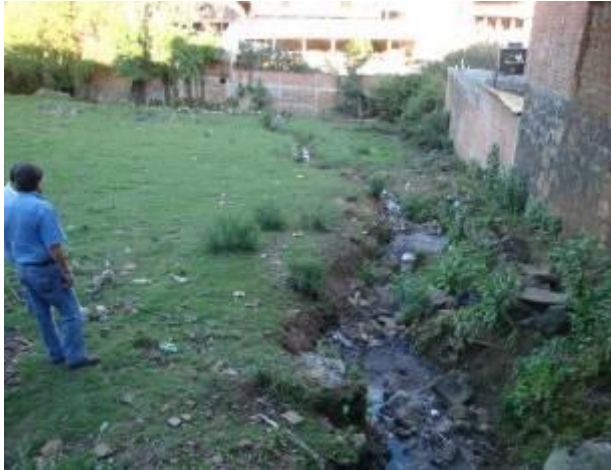
La aportación de los caudales interconectados al colector encofrado del Río Guan de las nueve descargas fue de aproximadamente 76 l/s. La siguiente tabla 2 indica las aportaciones de cada interconexión realizada. La fotografía 3 muestra el antes y el después de una de las descargas interconectadas.

Fotografía 3.- Sitio "La Roca" Arriba se muestra el Antes y abajo el después de los trabajos.

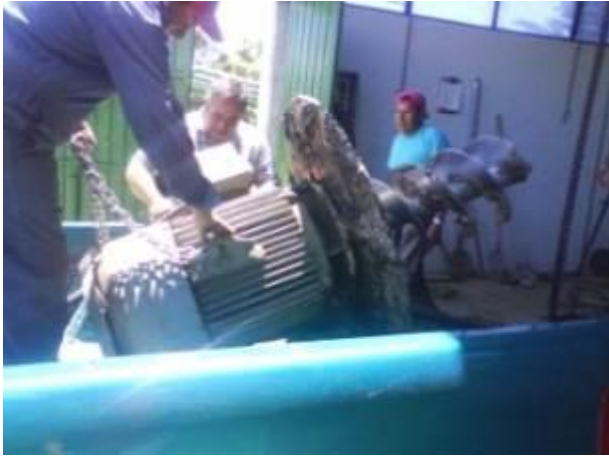
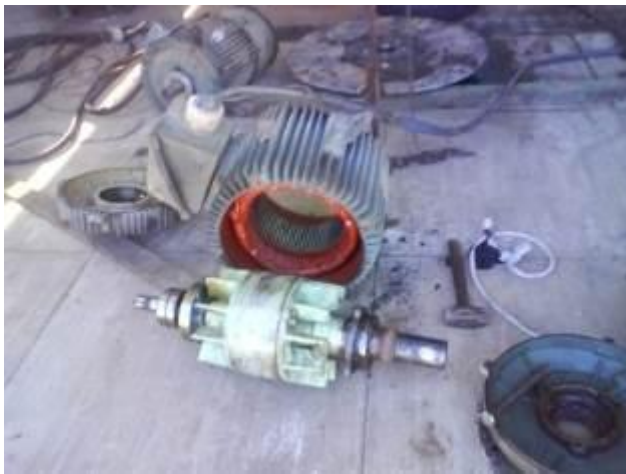
La siguiente fotografía 4 muestra al personal de la propia planta de tratamiento de aguas residuales realizando acciones de mantenimiento preventivo a equipos diversos que mantienen en operación los diferentes módulos de la PTAR.

Fotografía 4.- Traslado de motor eléctrico para efectuar mantenimiento correctivo.

- 2 Bombas sumergibles de 0.5 Hp (Drenaje Interno).
- 3 Bombas sumergibles de 7.5 Hp (Cárcamo de Bombeo).
- 4 Motores de 40 Hp (Reactores Biológicos).
- 2 Motores de 0.5 Hp (Clarificadores Secundarios).
- 3 Bombas sumergibles de 5 HP (Recirculación de Lodos).
- 2 Motores de 0.5 Hp (Espesadores de Lodos).
- 2 Bombas de cavidad interna de 3 Hp (Lodos de Espesador a Digestor).
- 4 Motores de 25 Hp (Digestores Aerobios).
- 2 Bombas de cavidad interna de 3 Hp (Lodos de Digestor a Filtro Banda).
- 2 Motores de 3 Hp (Accionamiento del Filtro Banda).

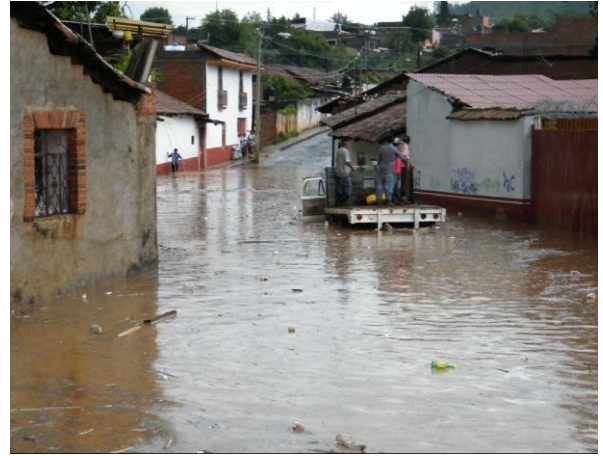
Como ya se mencionó anteriormente, en el mes de septiembre del año 2010 las lluvias atípicas provocaron en Pátzcuaro inundaciones en zonas bajas como en las colonias Centro, Revolución, La Joya y Los Reyes. También como ya se mencionó los factores predominantes que fueron causa principal de la inundación fue la gran cantidad de basura, desechos sólidos y troncos que fluían sobre el río Guan ocasionando taponamientos y desborde del río. La siguiente fotografía 5 muestra la evidencia de inundación en calle Buenaventura en el Centro de Pátzcuaro.

Fotografía 5.- Calle Buenaventura inundada.

Atendiendo la solicitud del OOAPAS Pátzcuaro en el mes de septiembre de 2011 IMTA inicia los trabajos de Desyerbe y limpieza en las laderas, como en el cauce y 19 sitios especiales, en el río Guan a lo largo de 6.6 km; concluyéndose en el mes de octubre. A continuación se describen las acciones aquí realizadas:

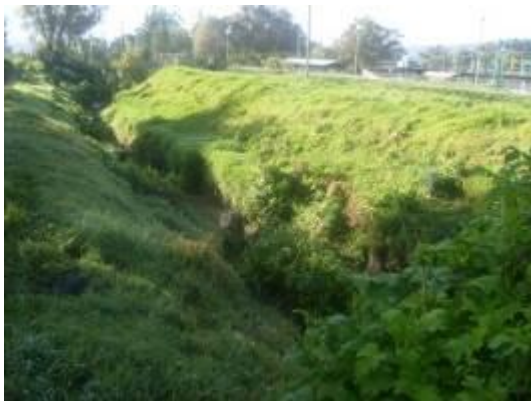
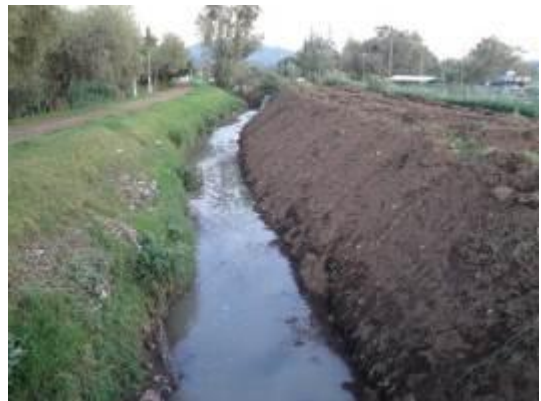
Antes: (Sitio conocido como Muelle San Pedrito. Hacia la PTAR San Pedrito) Después.

Fotografía 6.- Desyerbe y limpieza en las laderas, como en el cauce y sitios especiales, en el Río Guan. Tres primeros kilómetros.

Para evitar inundaciones en las zonas bajas de la localidad se jerarquizaron 19 sitios especiales (puentes, alcantarillas, confluencias, entre otros), los cuales se desazolvaron y limpiaron para evitar los taponamientos que evitan que el agua de lluvia fluya libremente por el río. El siguiente bloque de fotografías 6 y 7 muestran el antes y después de haber realizados los trabajos de desazolve y limpieza de laderas de algunos sitios seleccionados.

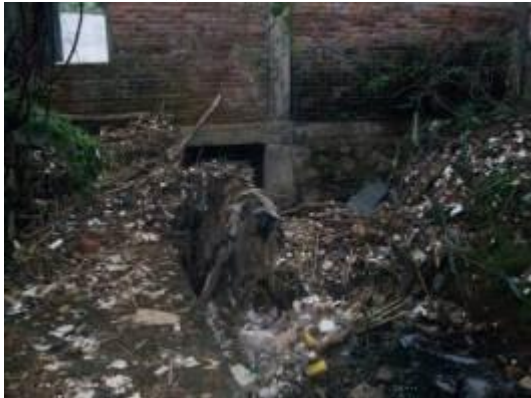
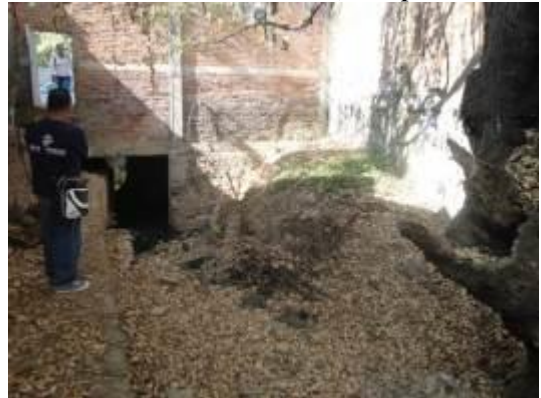
Antes: (Sitio conocido como el cortijo. Calle Álvaro Obregón, lado derecho) Después.

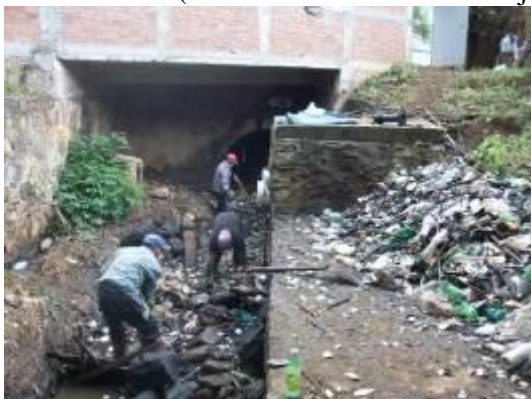
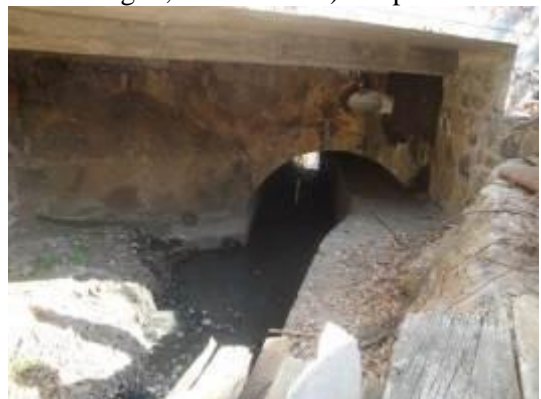
Antes: (Sitio conocido como el cortijo. Calle Álvaro Obregón, lado izquierdo) Después.

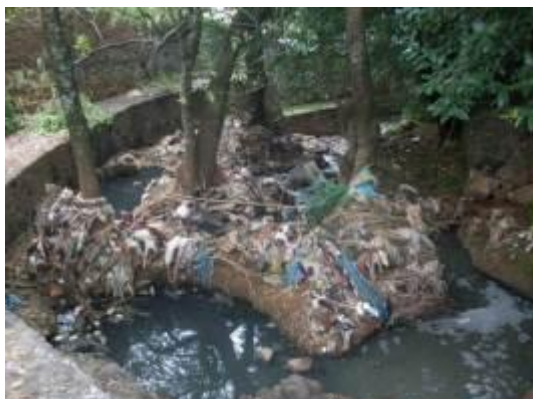
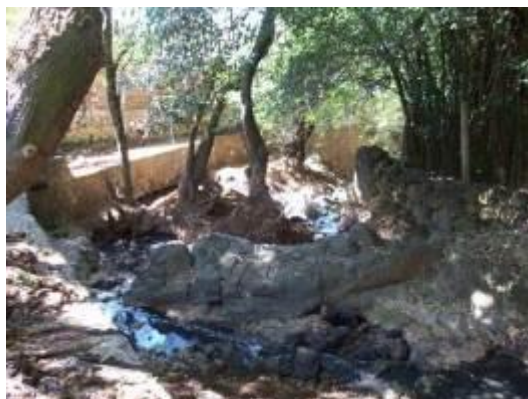
Antes: (Sitio conocido como Del Sauz. Privada del Sauz entrando por Álvaro Obregón) Después.

Fotografía 7.- Desyerbe y limpieza en las laderas, como en el cauce y sitios especiales, en el Río Guan. Últimos tres kilómetros.

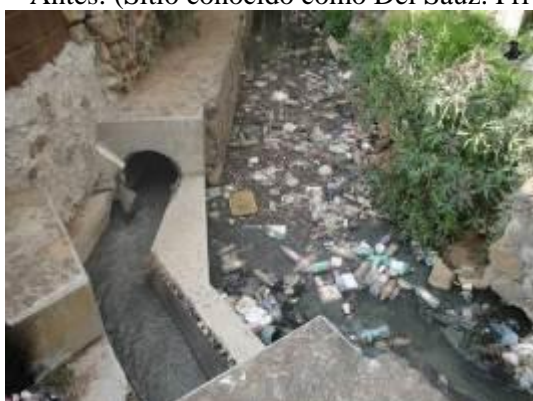
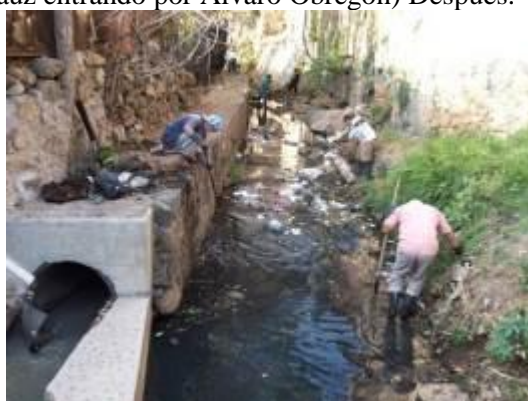
Antes: (Sitio conocido como El Salto. Privada El Salto entrando por Av. Lázaro Cárdenas) Después.

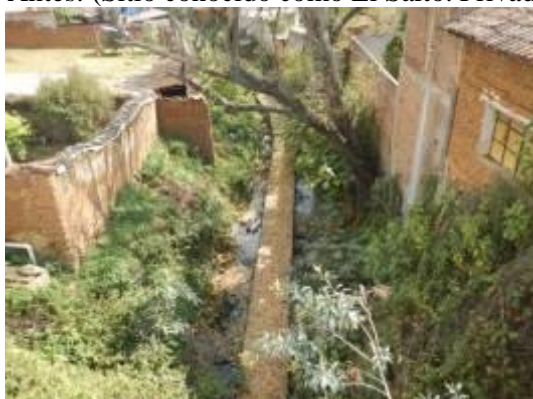
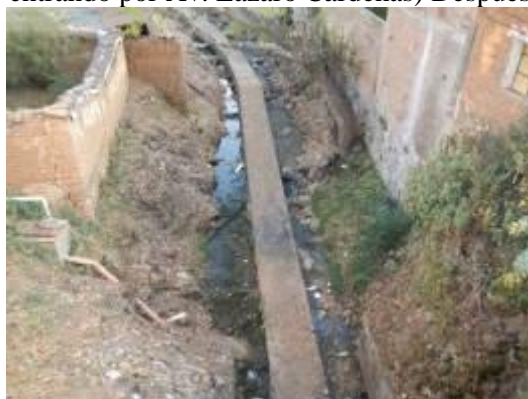
Antes: (Sitio conocido como Puente Benigno Serrato. Calle Benigno Serrato) Después.
