XII Simposio Iberoamericano sobre planificación de sistemas de abastecimiento y drenaje

“EXPERIENCIA DE TRABAJO COMUNITARIO PARA EL REACONDICIONAMIENTO Y OPERACIÓN DE UNA ESTACIÓN DE BOMBEO EN UN ÁREA URBANA VULNERABLE”

Enrique Angheben

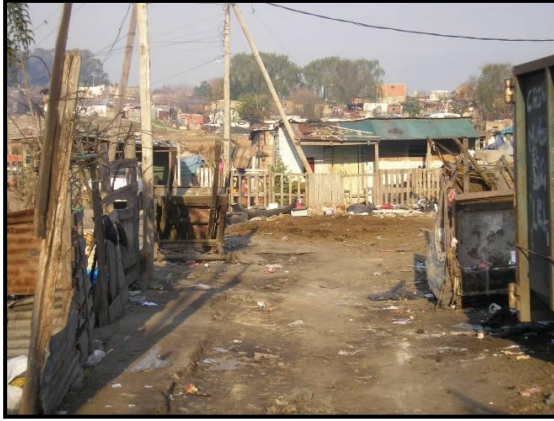
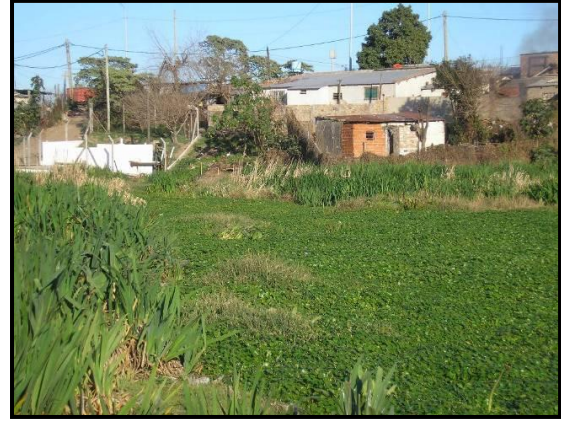
Fotografías 1 y 2: Acceso a La Cava y Laguna de Fondo

Las fotografías 1 y 2 muestran el acceso a La Cava desde el Acceso Sudeste a la ciudad de Buenos Aires y la laguna de fondo con su cubierta vegetal, y en las fotografías 3 y 4 se pueden observar las conexiones precarias a la red pública de agua potable y la descarga de los efluentes cloacales directamente a la laguna de fondo.
