## VISION GENERAL DE LAS OPERACIONES DE MANTENIMIENTO Y PROPUESTA DE SISTEMATIZACION.

**Resumen:** Desde hace varios años se vienen aplicando nuevos métodos de reparación en tuberías que, por su fiabilidad y rapidez, implican progresos en la calidad del servicio a la vez que economía de costes. A continuación se realiza una descripción de cada uno de ellos, estableciendo sus aplicaciones más idóneas.

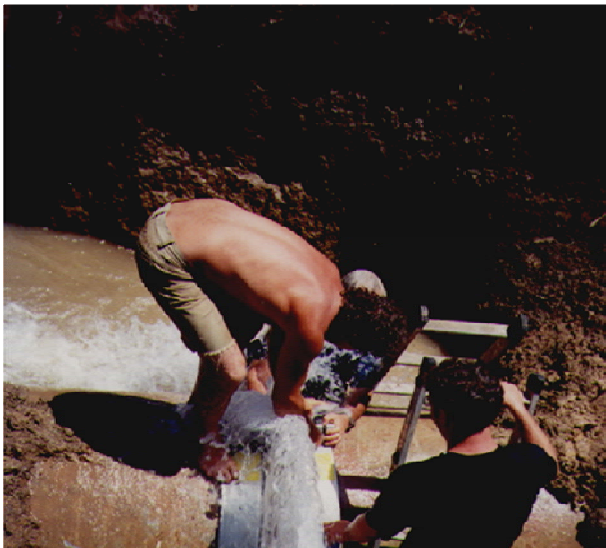
**1.1- Seccionamiento sin separación:** se da con mucha frecuencia, dada la fragilidad que presenta este material y a la deficiente condición de las zanjas, que se hallen en ocasiones invadidas por raíces. Para estos casos la solución viene de la mano de la abrazadera adecuada:

Se aplicará una abrazadera estrecha de junta plana en presiones de trabajo inferiores a 6 atm., también denominada manguito plancha y una de junta hidráulica en presiones hasta 16 -20atm. Esta última pieza dispone de cierre hidráulico mediante sistema activo de presión, consistente en que, cuando aumenta la presión interna de la línea, la presión sobre el labio de la junta de estanqueidad es mayor. Las características constructivas de las abrazaderas son de gran importancia, así de esta manera la ausencia de soldadura en el acero inoxidable y el recubrimiento antigripaje de los tornillos son muy importantes. De los distintos modelos que hay en el mercado son sin duda los más operativos aquellos que tienen gran facilidad de instalación aún en las condiciones más penosas de agua existente en la excavación. Si los pernos no necesitan ser desmontados sino solo aflojados, disponemos de una gran ventaja a la hora de colocar. Estas abrazaderas tienen una tolerancia de unos 10- 12 milímetro cuando son de 1 cierre y el doble en caso de 2 cierres

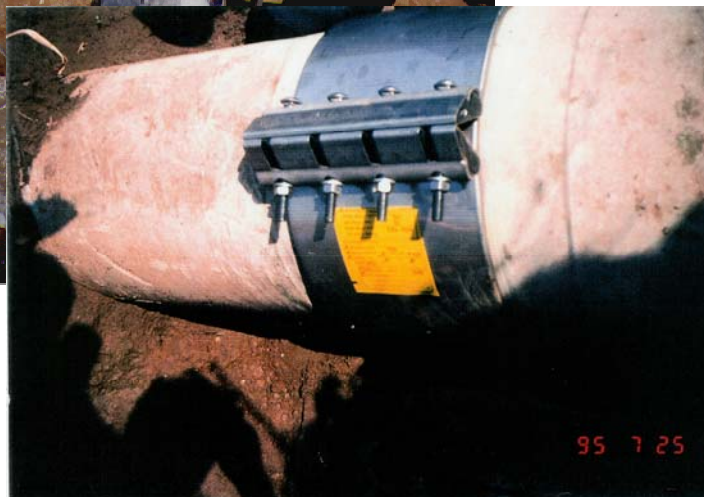
**1.2- Seccionamiento con separación:** vale lo expresado en el apartado anterior pero con la diferencia de que hay que aplicar una abrazadera suficientemente ancha. Se colocará una abrazadera de dos cierres puesto que esta incrementa la tolerancia cuando el desalineamiento lo aconseje.

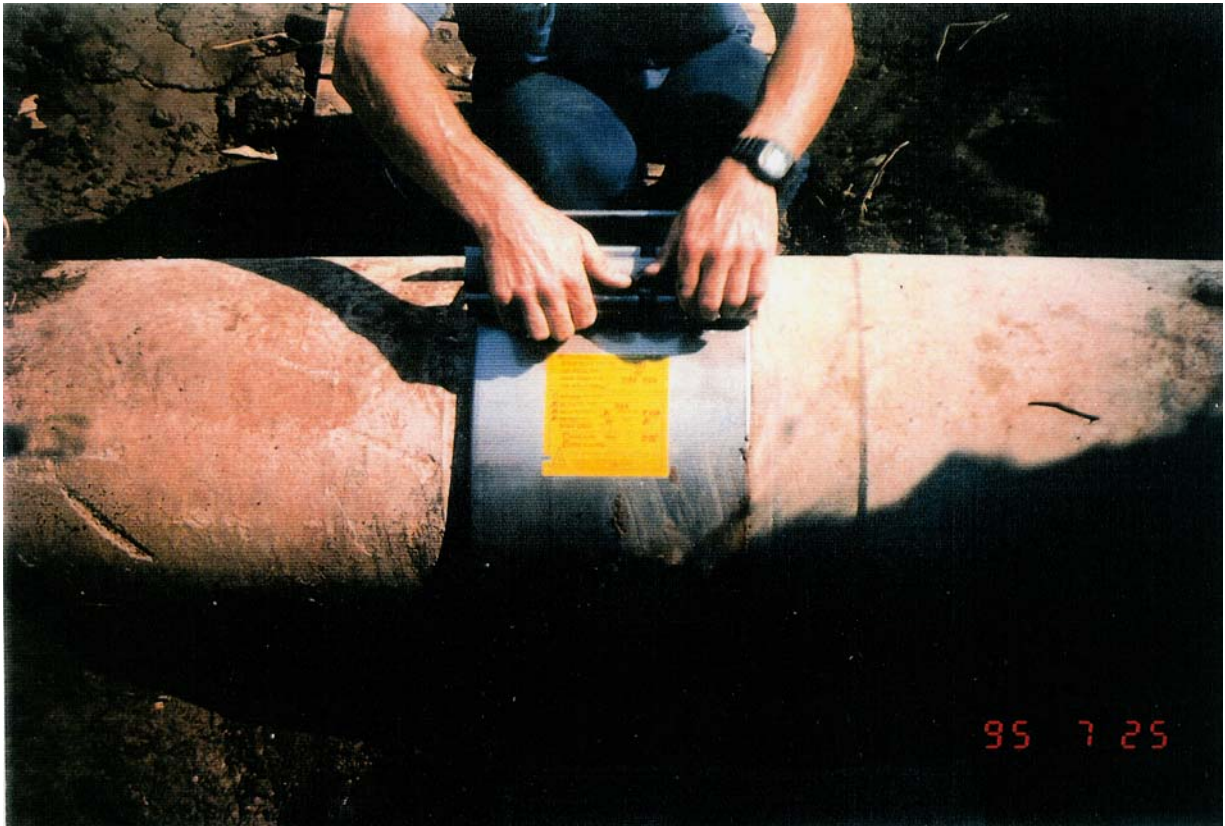
**1.4.- Salida de goma de UG:** Cuando el tipo de avería es una salida de goma de una UG existe una abrazadera cuyo diseño permite colocarla por fuera de la unión, y con unos tornillos largos se comprime todo, quedando la goma antigua presionada por la nueva que, al no ser cerrada al igual que las bridas de este elemento, permite colocarla por fuera de la UG que existe, sin quitarla y sin cortar el servicio.

Si se dispone de tiempo para cortar el servicio se cortarán los tornillos de unión, desplazándose ésta y se aplicará en su lugar una abrazadera.

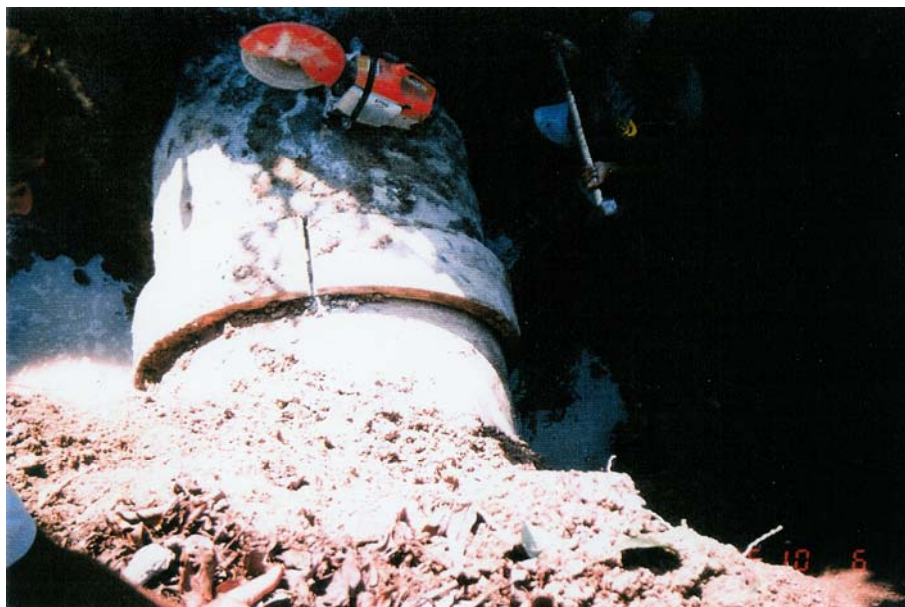
**1.5.- Rotura de brida de la unión Gibault o bien del manguito de fibrocemento:**  
Procederemos a cortar las partes de la unión que necesitemos para poder separarla y sustituirla por una abrazadera plana o hidráulica según la presión en el interior de la conducción.

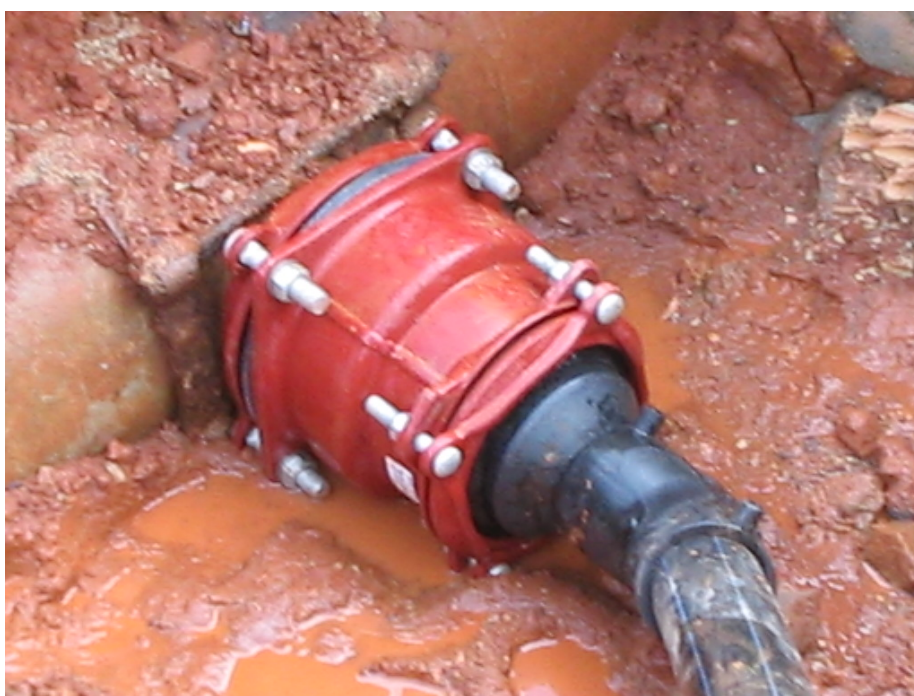
### **1.7- Salida de goma o rotura en una T de fibrocemento (UTE ó UTB ).**

1.7.1- Como en estas piezas de derivación los tubos no se encuentran muy separados podemos eliminarla y poner en su lugar una abrazadera con toma de tres piezas puesto que tiene gran tolerancia y una anchura suficiente.

1.7.2- En caso de que la fuga la cause la goma del tubo de derivación y se desee sanear un tramo sustituyéndolo por polietileno será conveniente una unión de gran tolerancia para cualquier material.

1.7.3- Rotura de la T: Tendremos que sustituirla por una abrazadera 3 piezas con toma.

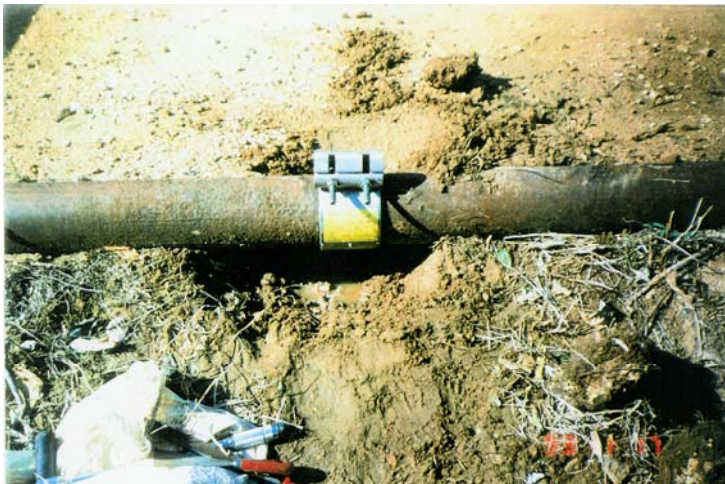
En este material se dan muy pocas averías quedando estas reducidas a efectos de la maquinaria pesada o a defectos de instalación. La casuística es la misma que en el fibrocemento salvo en la ausencia de uniones Gibault, por tanto las soluciones vienen con la utilización de abrazaderas y de las piezas adaptables a la campana del tubo.

Así un seccionamiento circunferencial requerirá una abrazadera y la rotura de un fragmento de tubo por la incisión de una retroexcavadora la reintegración de la continuidad del tubo con ayuda de dos uniones de gran tolerancia.

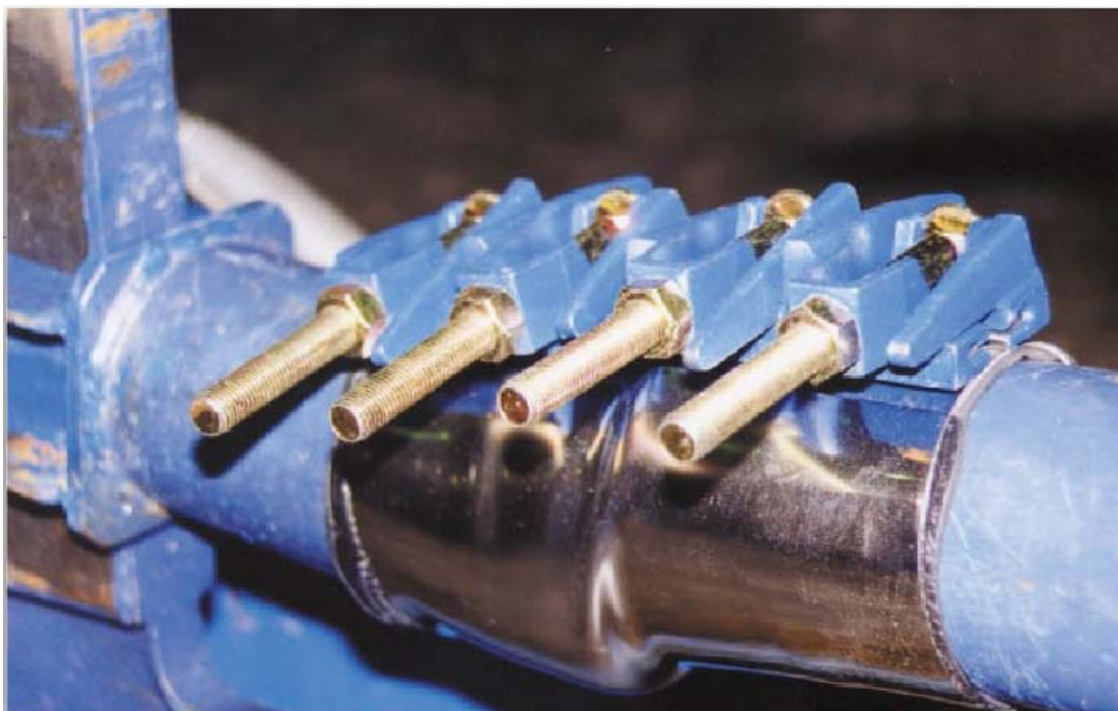
### 3.1- Fuga en el encolado de dos tubos de PVC.

Es frecuente que los encolados fugen al ir deteriorándose el pegamento y por tanto la reparación en estos casos consistiría en cortar un tramo y montar un carrete, aunque también se puede simplificar bastante envolviendo el defecto con una abrazadera de gran tolerancia.

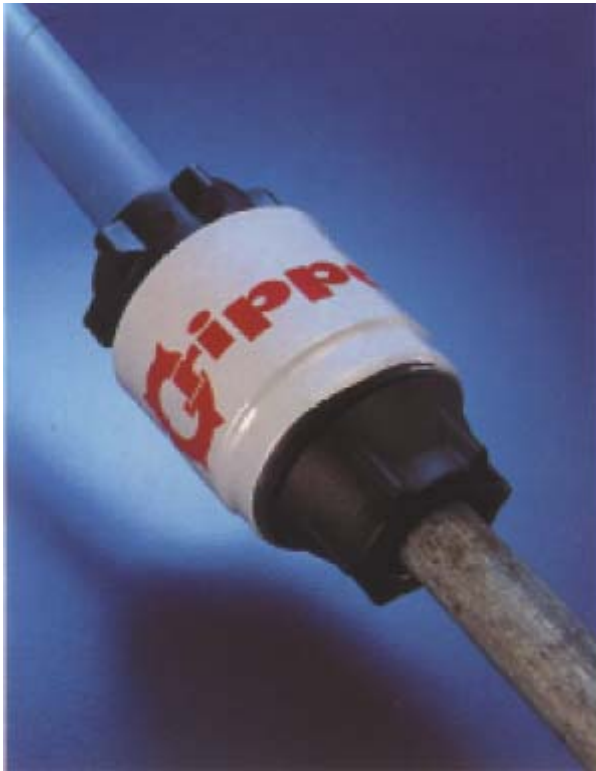
**4.2-** Por otra parte también encontramos frecuentes fallos en el terminal roscado del tubo de plomo y en la rosca mecanizada sobre el tubo de hierro que lo debilita, la solución adecuada pasa por el corte de un tramo e implantación en su lugar, de un trozo

de tubo de polietileno con la ayuda de una unión mixta apta para tubos no circulares, pues este fenómeno se da frecuentemente en el acero por la corrosión, y en el plomo por su baja resistencia a la presión interior.

**8.2.2- Sobre Plomo y PE.** Este es el caso de las acometidas antiguas, para unir estos dos materiales sin problemas hay una unión específica que es capaz de adaptarse al tubo de plomo que puede no ser circular. Ya quedó referenciada en el apartado 4

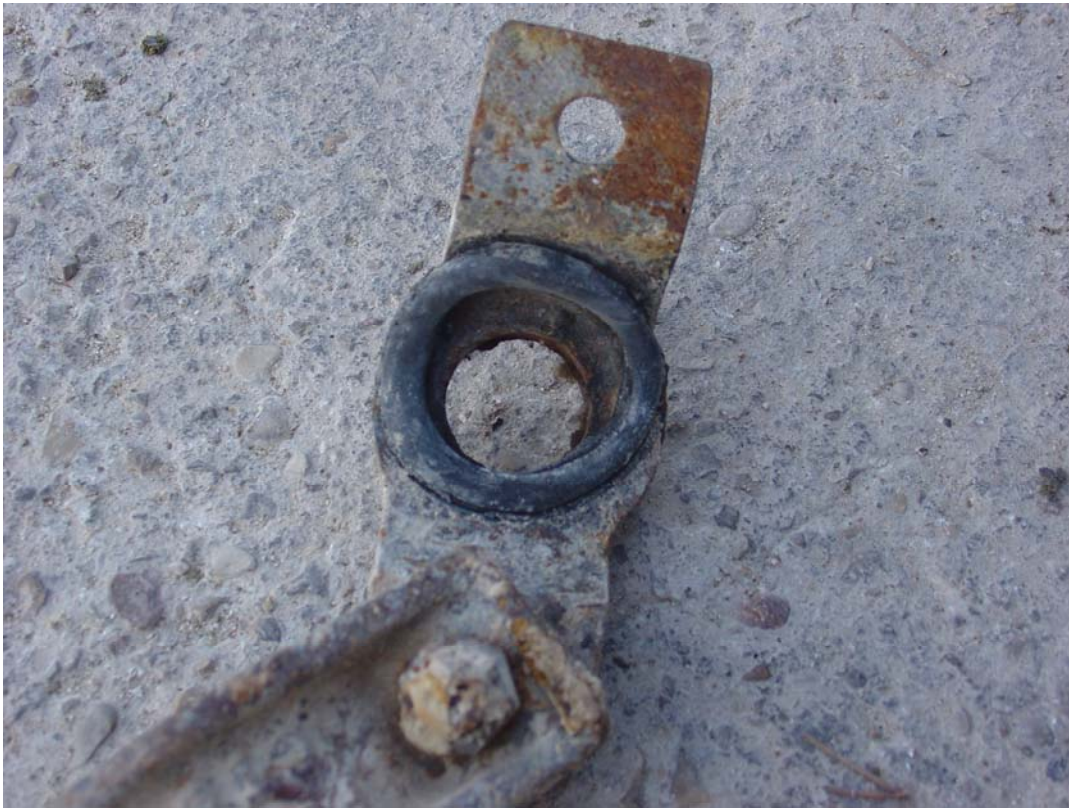
## **5.- FUGA EN COLLAR DE TOMA SEA CUAL FUESE EL MATERIAL**

Es frecuente que este elemento de la instalación presente problemas puesto que esta sometido a grandes solicitaciones tanto externas por acción del suelo como internas, pues debe soportar toda la presión estática. Encontrándose muchos fallos por seccionamiento del tubo al que se acopla y que al efectuar el orificio se debilita, bien por salida de la goma, o bien por rotura del propio collar.

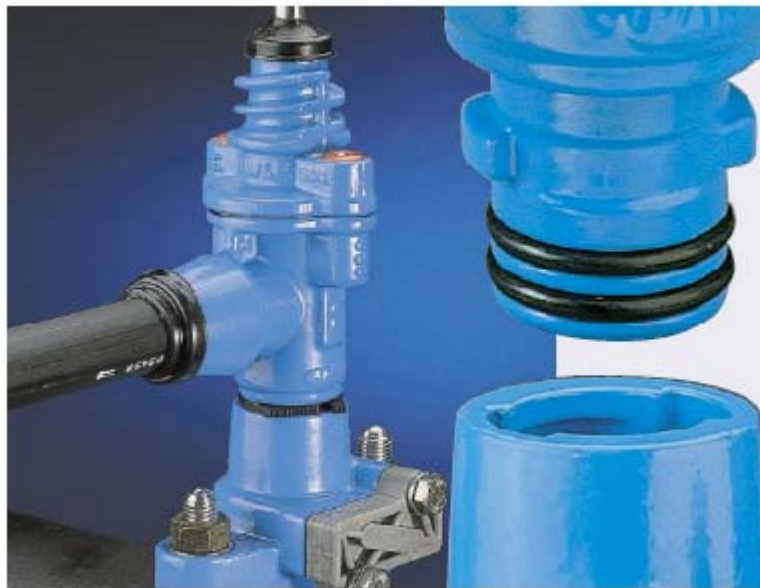
Además el tipo de collar será el nuevo modelo de cabezal y banda con una goma alojada en un emplazamiento bien definido de tal forma que e no se puede escapar.

El tubo de la acometida será de polietileno que es mejor respecto al hierro galvanizado en su capacidad de adaptarse al terreno y a los asentamientos de elementos constructivo circundantes como la caseta o un muro así como a la presión del trafico rodado. La fiabilidad de esta instalación se completa si los terminales de conexión son de fundición ya que así no existe diferencia de potencial eléctrico y no se corroe con facilidad, puesto que la fundición, y además bien recubierta de pintura epoxi, resiste la oxidación

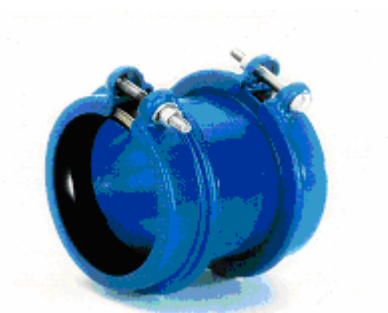
**7.1- Por perforación:** Es el tipo de avería, en que excavando, la maquina inca el diente en el tubo de fibrocemento. La solución viene por la aplicación de una abrazadera ancha que sea capaz de cubrir sobradamente el daño.

**7.2- Rotura de una laja o pedazo de tubería:** Se deberá sustituir el tramo dañado por un carrete, mediante dos uniones de mínima tornillería.

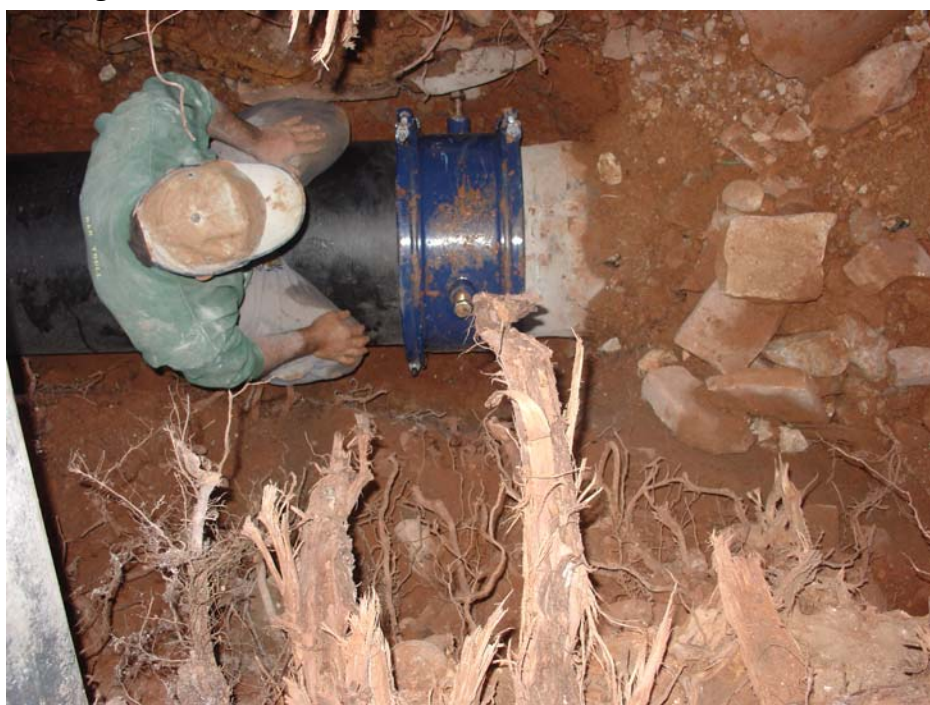
**8.1- Sin necesidad de ser antitracción:** Para cubrir con un menor número de piezas, todos los diámetros que se presentan en las tuberías, disponemos en la actualidad de uniones de gran tolerancia con mínima tornillería.

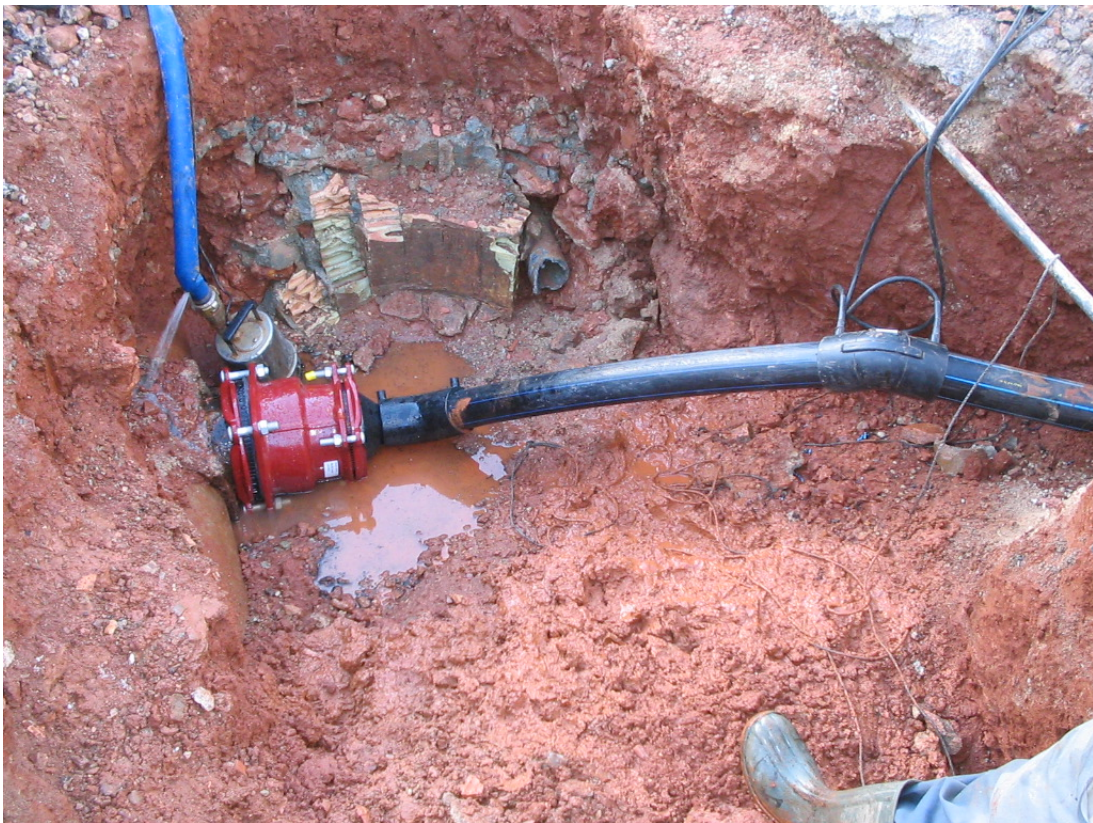
**8.2.3- Sobre todos los materiales:** Unión de grandes prestaciones con mordaza antitracción adaptada a tubos no circulares, y además, autoblocante sobre polímeros, fundición, acero, fibrocemento y hormigón. Es importante resaltar que la capacidad antitracción en el modelo presentado en la fotografía, es efectiva aún en estos dos últimos materiales cuya consistencia es fácilmente erosionable.

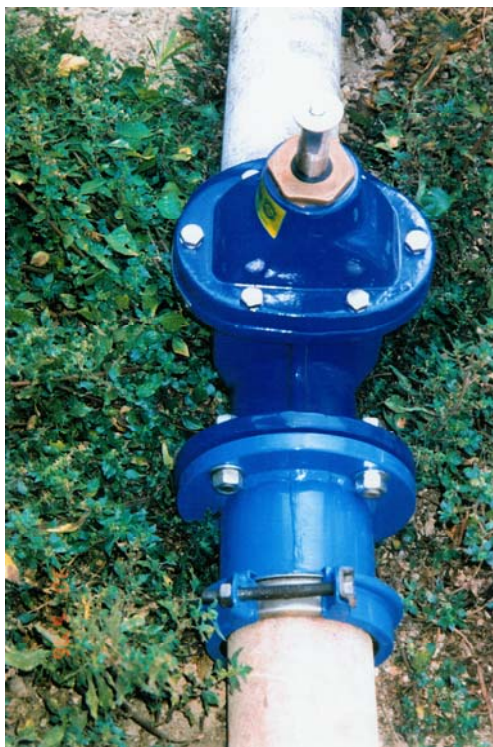
**9.1- Montaje de la válvula sin uniones autoblocantes:** En este caso se hormigonará posteriormente la válvula.

Se puede optar por el montaje de la ilustración usando una válvula embridada o bien puede ser aconsejable una válvula de cuello largo, que aunque más cara, permite cortar el tubo sin desmontar las uniones Gibault viejas que por oxidados son engorrosos de remover, y colocar con dos uniones tubo-tubo. En este último caso se emplean solo cuatro tornillos, por tanto en el futuro existe facilidad de desmontaje.

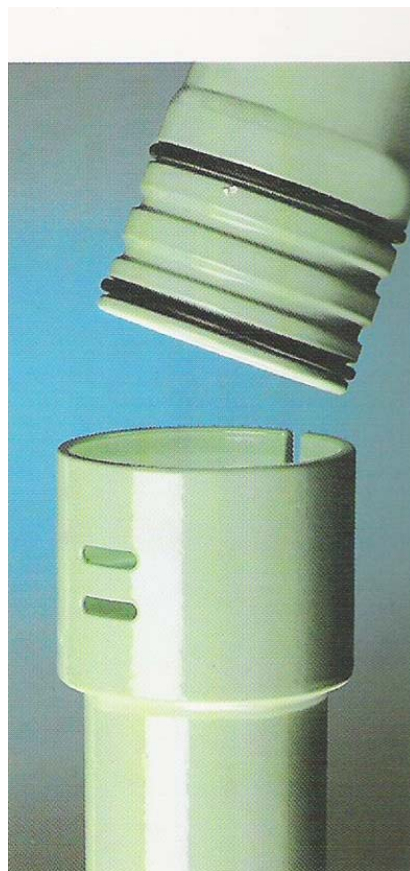
## **10.-TUBOS DE IMPULSIÓN PARA SONDEOS DE RÁPIDO DESMONTAJE.**

- **Rapidez y seguridad en montajes por la ausencia de tornillos**
- **Baja pérdida de carga**
- **Fiabilidad y duración**
- **Necesita menor diámetro en los sondeos**
